工事監査の結果報告

大竹市
令和元年度工事監査
技術調査結果報告書

工事内容 岩国大竹道路事業に伴う送配水管・工業用水道管移設工事

工事内容 恵川橋歩道整備工事（橋台工）

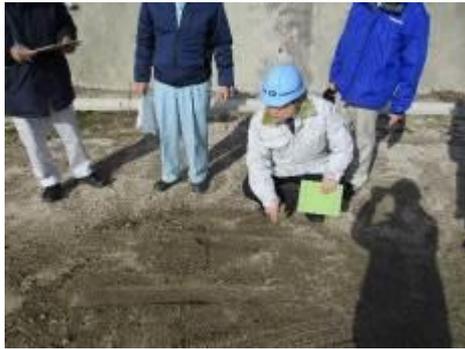
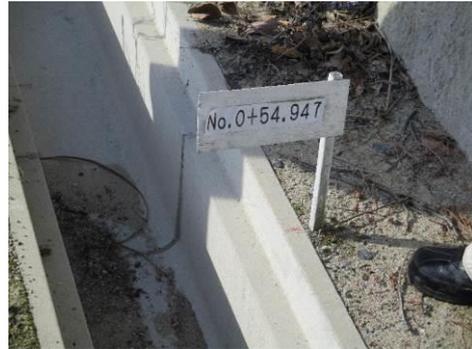
【 立会状況 】

以下に当日の立会状況写真を示す。上述、測点NO.0+54.947の埋戻しの状況を確認した。不可視部分ゆえ、直接目視は出来ない。

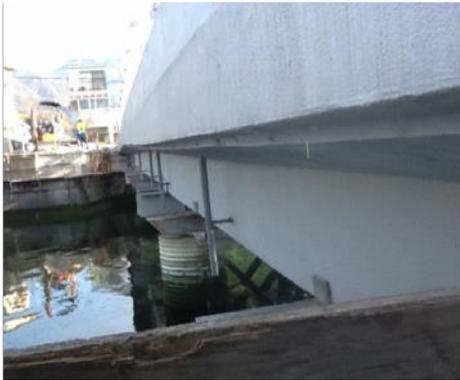
【 現橋の状況 】

橋台のコンクリート養生部分と周辺の状況を示す、

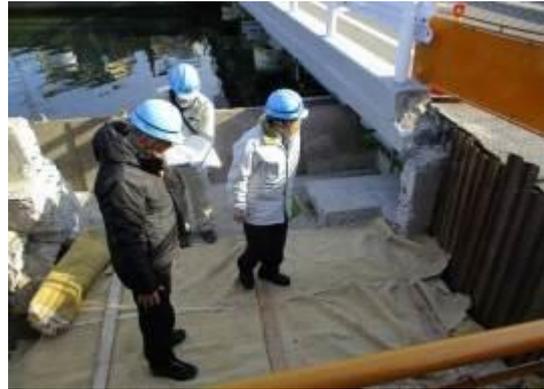
【 橋台コンクリート養生マット上 】

当工事においては、橋台上の沓の照査、並びに、橋台上の排水勾配の確認がいる。いずれも施工図面に適切に反映されており、問題はなかった。橋台上に適切な排水勾配をつけることは、維持管理上、特に重要な着目点である。

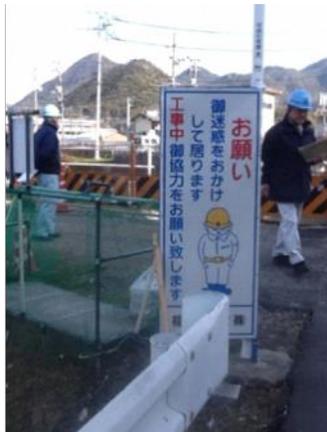
+ 【 工事中、協力依頼の看板 】

一般市民への安全を図るよう注意し立看板が設置されていた。今後、現場内の整理整頓に努めると共に、安全管理日誌による機械器具及び車両の点検、保安帽の着用等、定期的に安全巡視員にパトロールさせる等安全管理に関する指導を徹底すること。

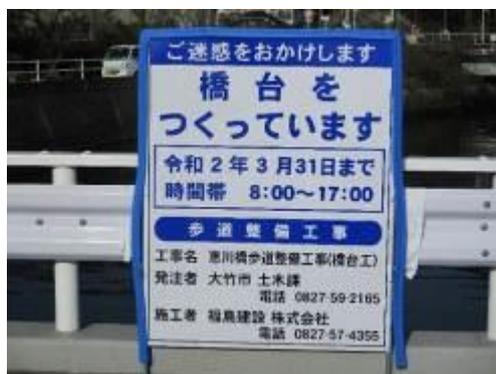
【 作業期間等のお願い 】

通行者の安全管理について対策が講じられていた。着工一週間前迄に作業予告看板が掲示されなければならない。建設業許可票及び労災保険関係成立票は、所定の寸法（縦25cm以上×横35cm以上；労働保険の保険料の徴収等に関する法律施行規則第77条 様式第25号）が確保されなければならない。主任技術者のヘルメットに血液型が明記されていなかった。作業員の中にもいた。労働安全衛生規則等を遵守すべく監督員の指導が必要である。ここでも安全管理に対する認識の甘さが見えた。監督員がもっと積極的に問題点を指摘しなければならない。工事現場の一般住民への注意喚起は下記写真のように看板が設置してあった。
