# 芸州亀居城跡

——第1・2次発掘調査報告——

大竹市教育委員会

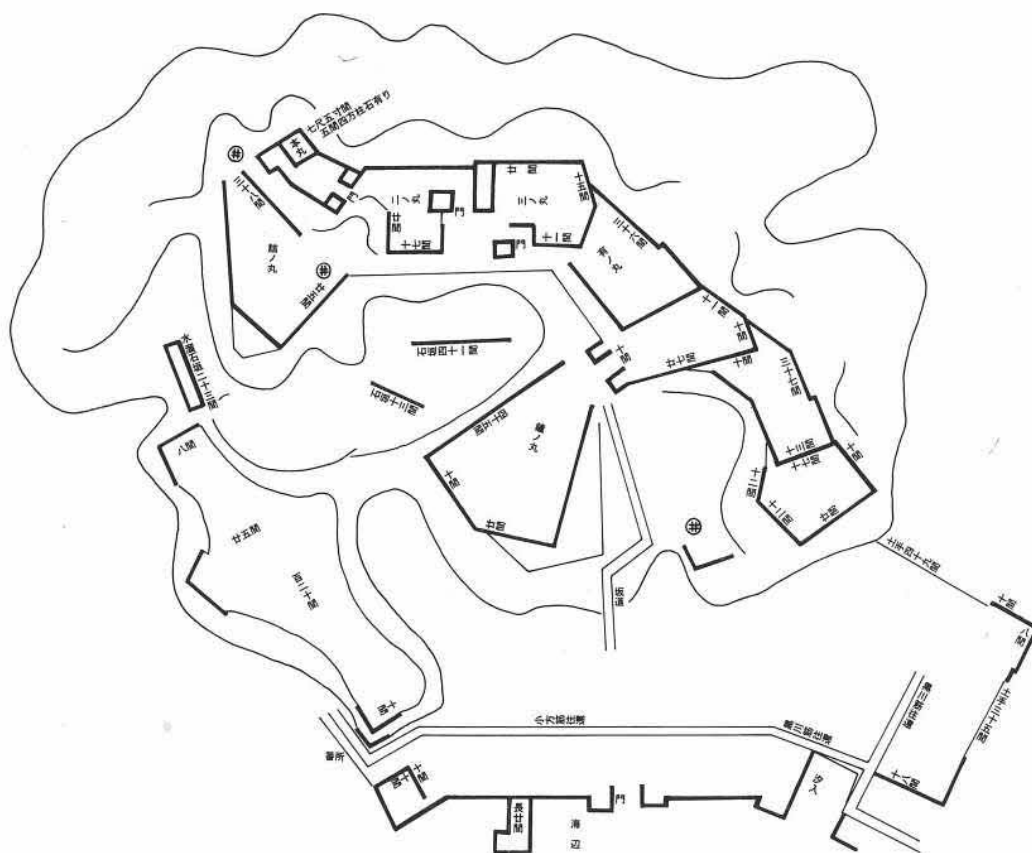
第3図 亀居城古絵図模写〔上田家蔵絵図より、文久元年(1861)作図〕

総面積 992a(十町歩)で、周囲は約1.9km(十八町)を測る。郭の規模は、鐘の丸が最も広く(約2,400m<sup>2</sup>)、五郭が最も狭い(約700m<sup>2</sup>)。その他の郭は、ほぼ1,000～1,500m<sup>2</sup>である。郭の形は、本丸・二の丸・三の丸は、ほぼ矩形に近いが、他のものは不整形である。本丸・天守台の標高は88.5m、最も低い妙現丸は約30mである。

郭は、総数10ヶ所認められ、そのうち7郭はほぼ一列に高低差をもって並んでいる。残りの3郭のうち、2郭は、それらから派生した尾根に位置し、残りの1郭はさらにそれから派生した尾根頂部全体を利用している。城山の周囲は傾斜がきつく天然の要害であるが、なお更に嚴重に石垣をめぐらしている。特に谷部（妙見丸西方）をさえぎる石垣は、嚴重であり、少なくとも4列認めることができる。そのうち最前部のものは、高さ約10m、長さ約48mで、非常に強固なものである。

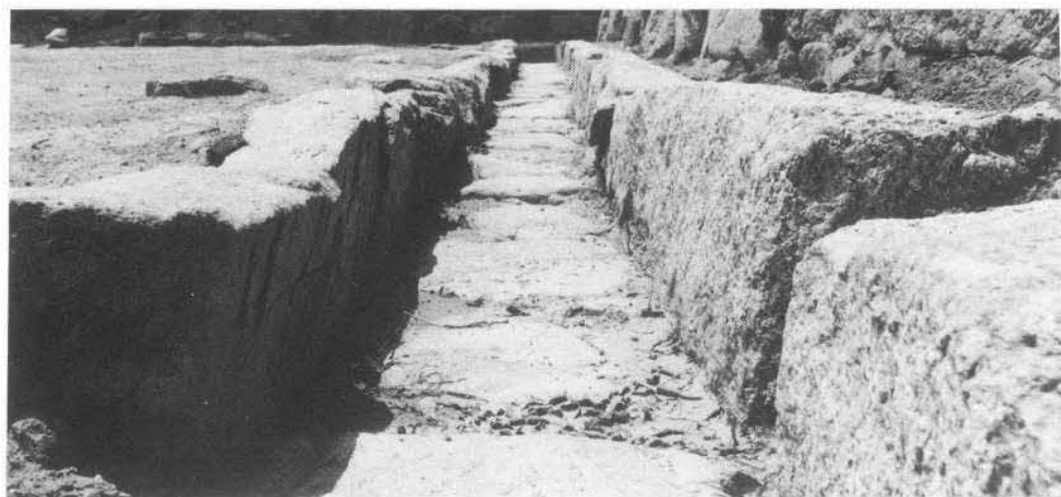
上・排水溝暗渠部 下・排水溝北東部

## 5. 排水溝（第11図：図版7b）

排水溝は、全ての遺構の中で最も良く残っていた。起点と終点のレベル差は、約30cmあるものの、さほど良い排水効果はもっていない。一部暗渠にしていることと、SK6土壇を避けて屈曲しているのは、排水溝の性格を示唆しているようでもある。

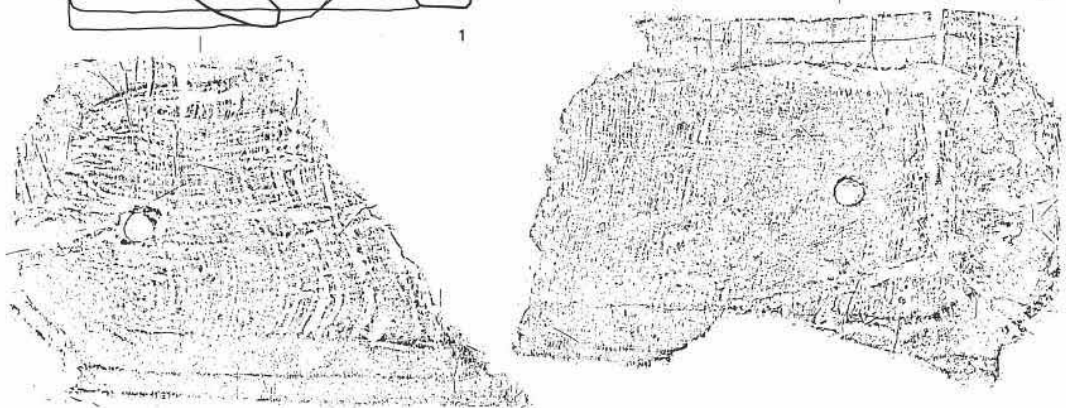
第14図 本丸出土瓦実測図Ⅱ (1 : 4)

垂れが左むきにつく、左の谷丸である。胴部の右隅をほぼ中央から切り捨て、さらに先端部になる面を閉鎖している。全長31.6cm、玉縁長2.8cm、胴部径14.4cmを測る。尻から3cmの所に、径1.5cmのつり穴があげられている。

丸頭形のものと思われる。外縁は、ゆるく反りあがり、中央は欠失していて不明であるが、その周縁には約1mm低くした円形帯がある。内面は、ヘラ削りが顕著である。

鋸（2）は、片方の端部を欠失しているが、全長約13cm程度と思われる。釘（3～9）は、瓦のつり穴にはさまって出土したものがあり、瓦の止め釘と思われる。いず

れも破片で全容は不明であるが、長約5～10cm程度で、断面は矩形（5～7mm）を呈している。

瓦の他、鉄釘・鉄鏝・青磁がみられた。瓦の量は、極めて多量であったし、鳥衾・鬼・谷丸などの特異なものもあった。軒丸瓦は巴文で、珠文の数から2種に分類できた。軒平は、均整唐草文で、中心飾は三葉状のものである。鬼瓦は、約1/3個分の破片で、中心部は欠失している。谷丸瓦の出土は、その出土位置からみて、天守台と北渡櫓の屋根に谷が存在したことを暗示している。鉄釘は、出土状態からみて、瓦のつり穴に打たれて、脱落防止の役割を果たしたものである。陶磁類は、青磁のみであった。
