# 版 図

# 芸 州 亀 居 城 跡

第 1 ・ 2 次 発 掘 調 査 報 告

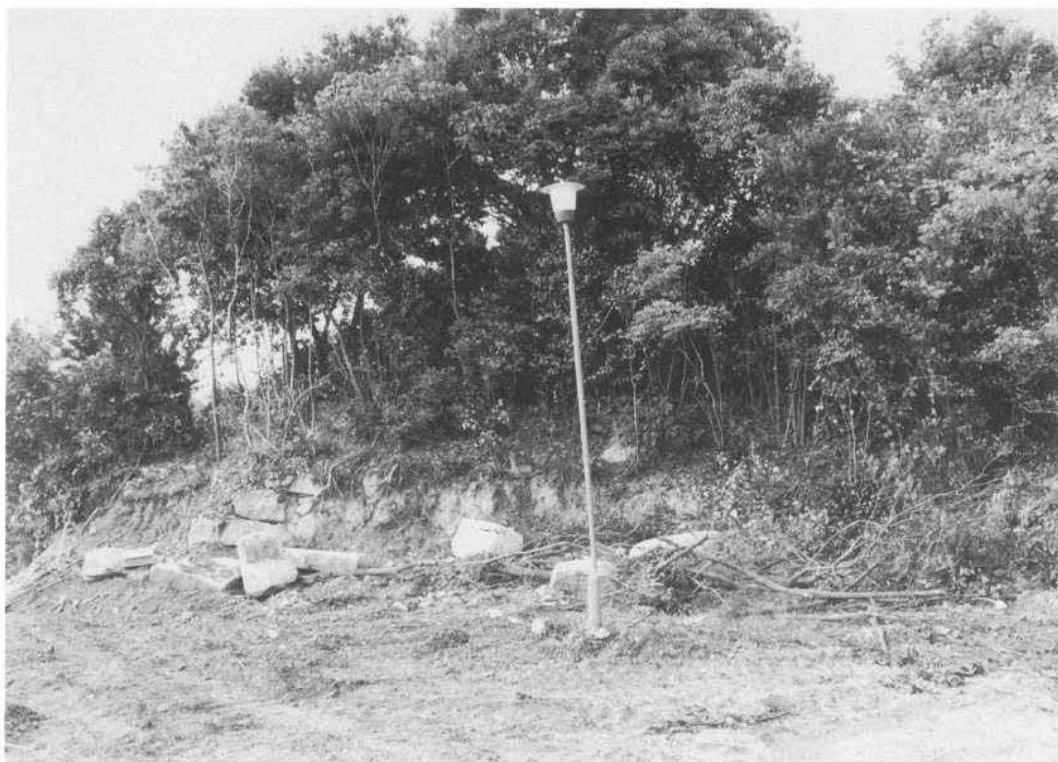
a. 本丸調査前近景（北東から）

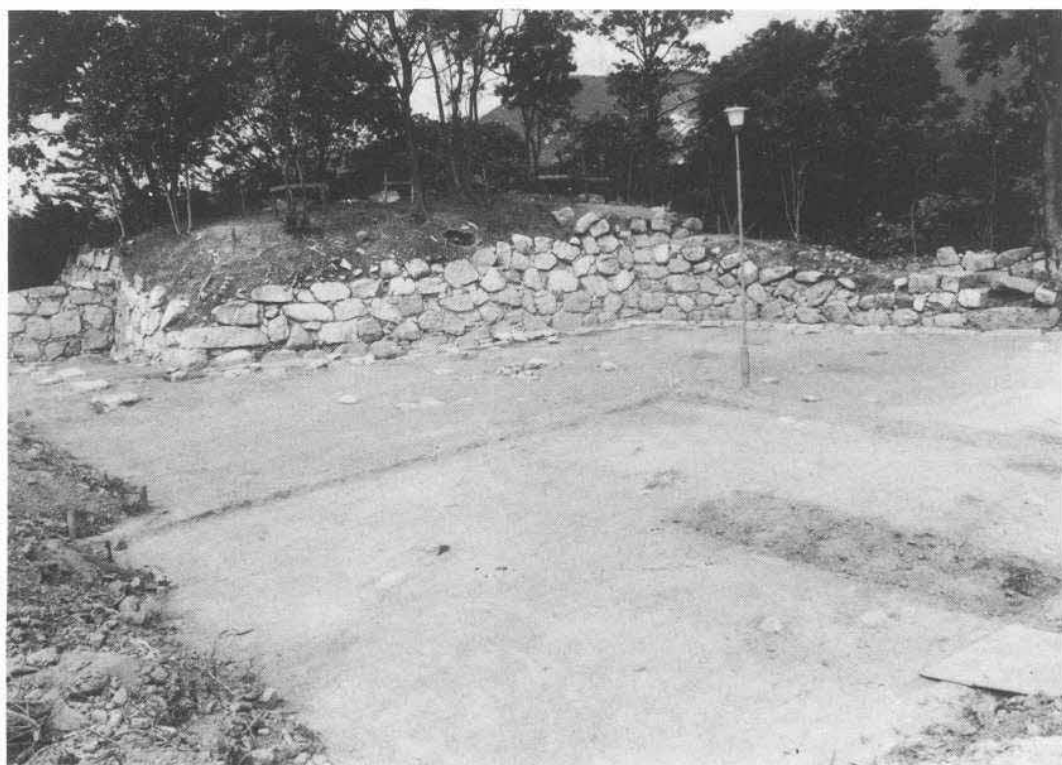
b. 本丸全景（東から）

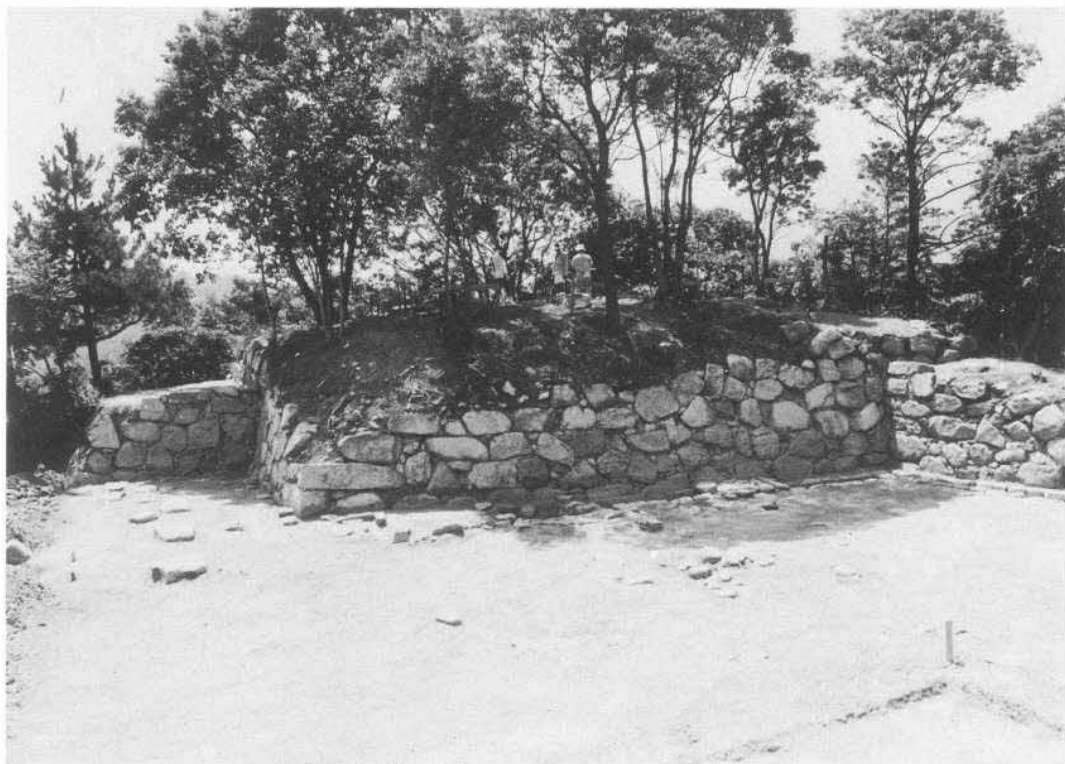
a. 本丸天守台全景（東から）

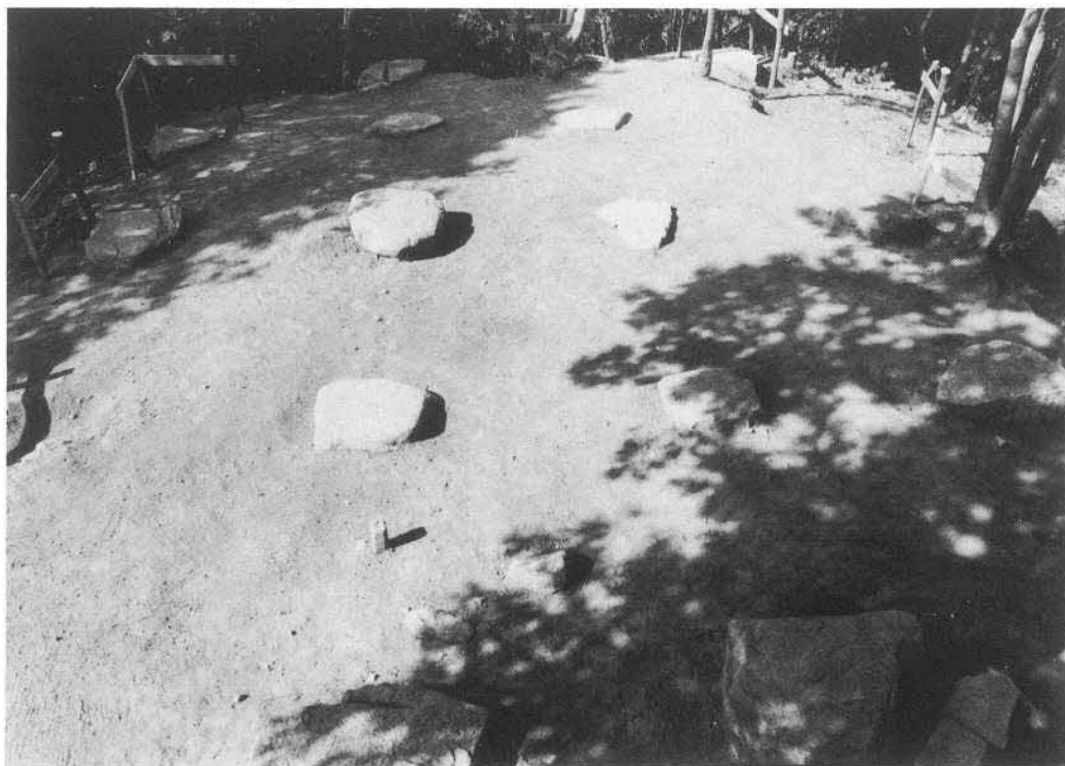
b. 天守台礎石群（南東から）

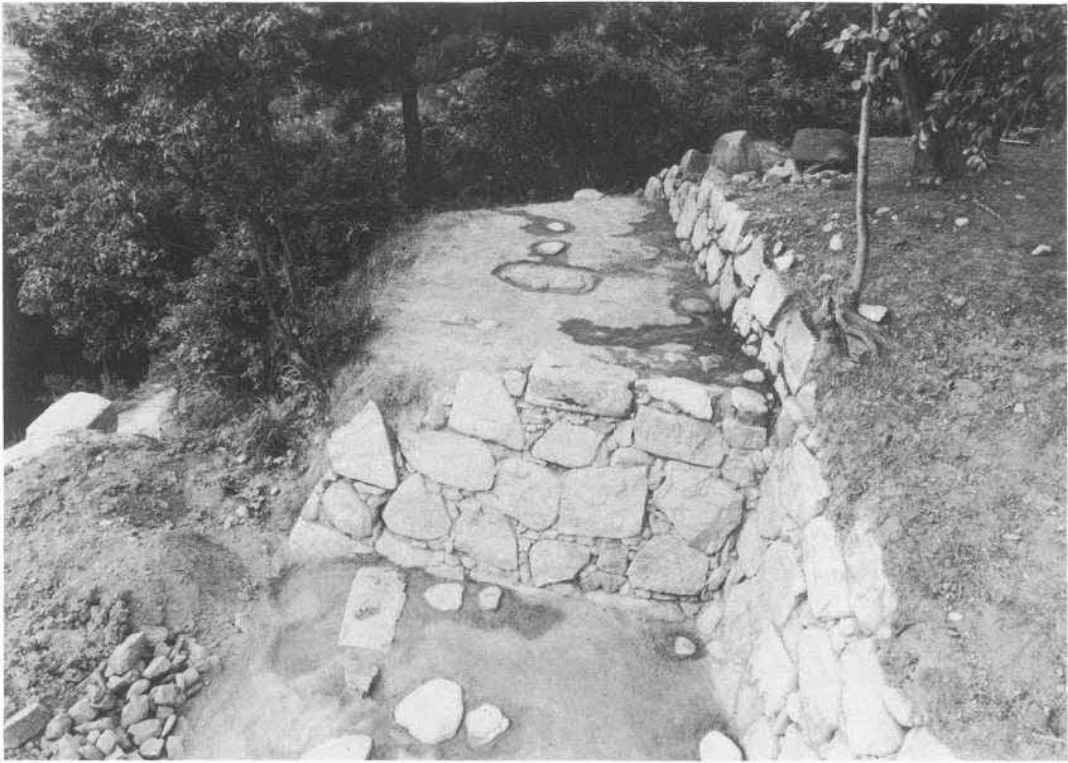
a. SB2 付槽全景（北東から）

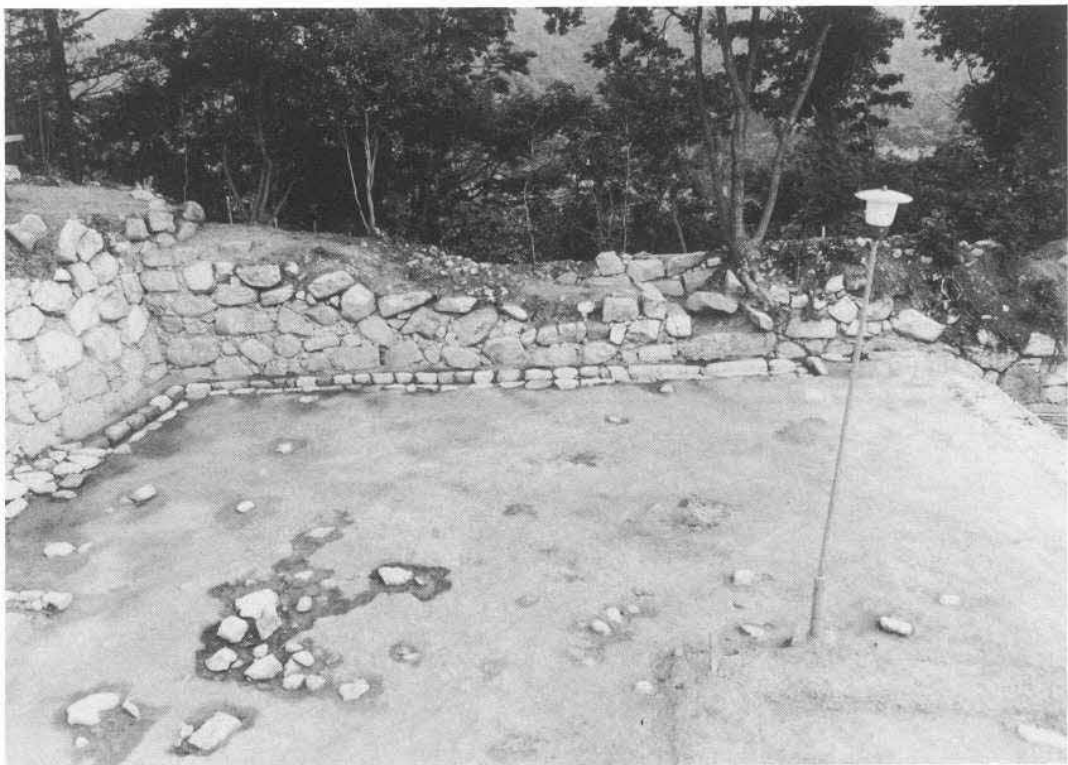
b. SB3 北渡槽全景（南東から）

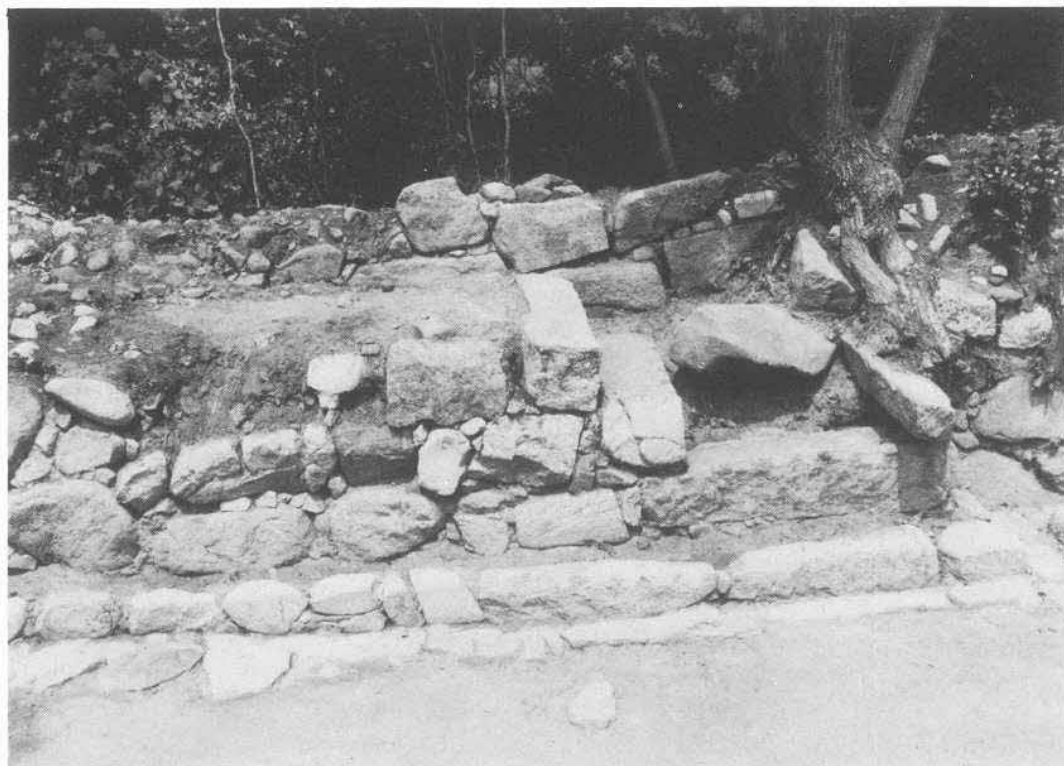
a. SX9 石階段近景（南東から）

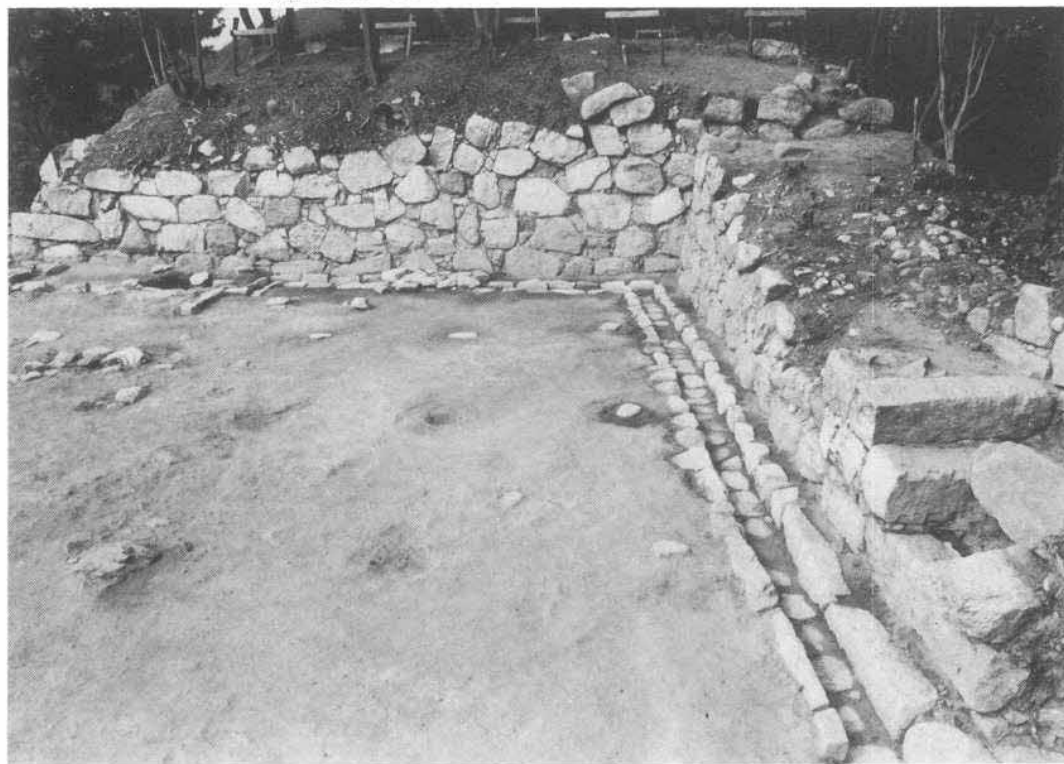
b. SX9 石階段 SB4 建物跡全景（北東から）

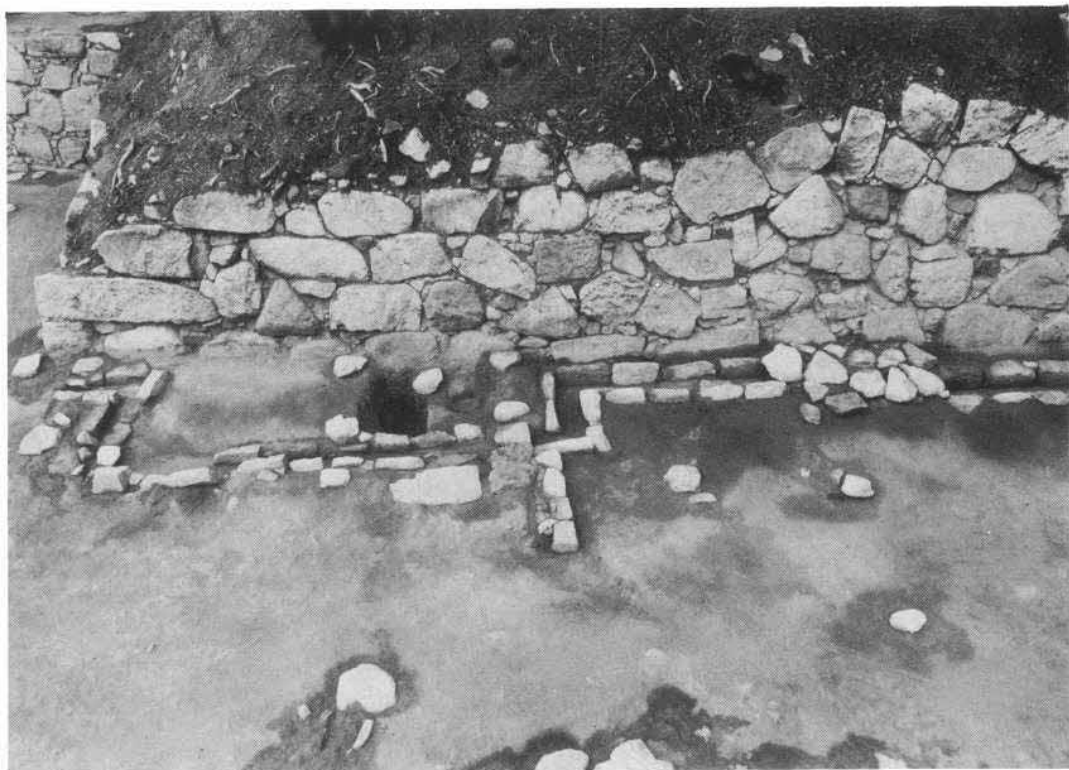
a. SB5 建物跡 SK6 土壇 SD10溝全景（北東から）

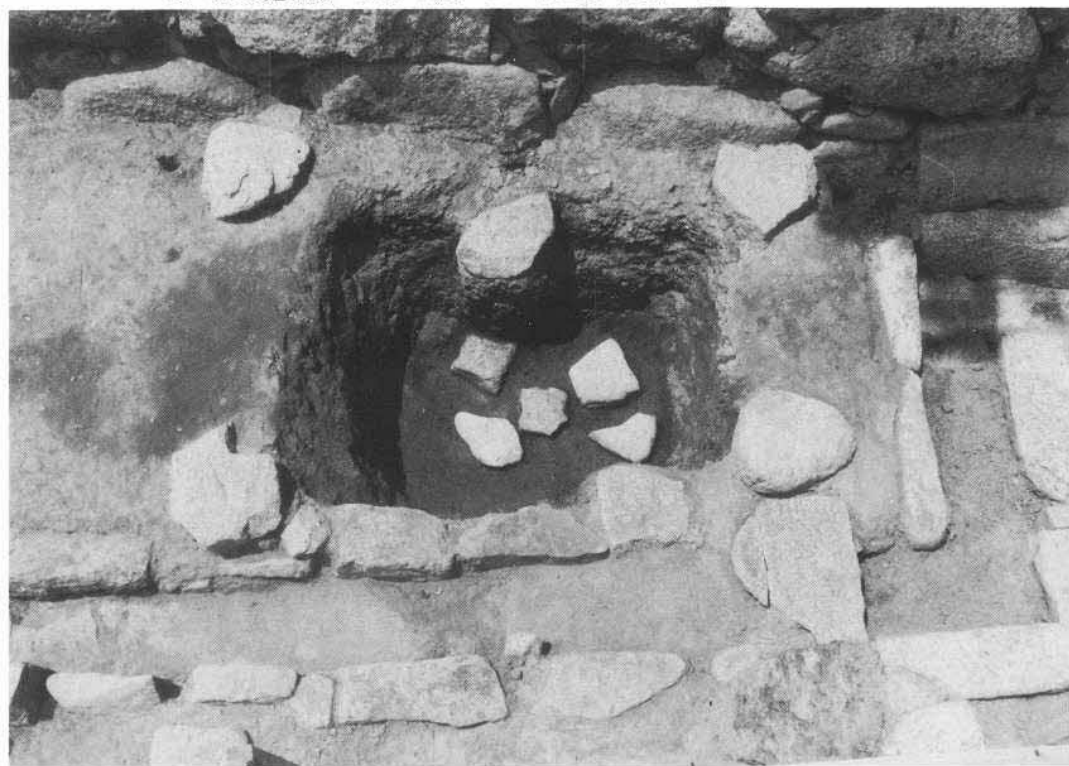
b. SK6 土壇近景（上から）

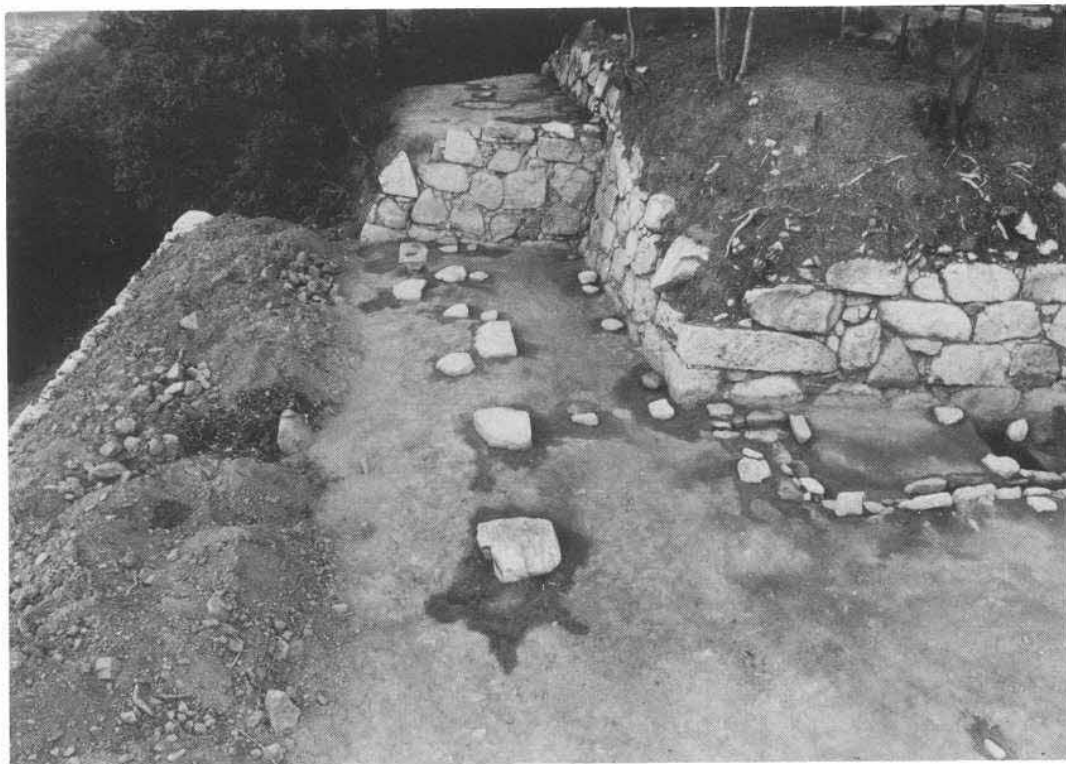
a. SB7・8建物跡全景（北東から）

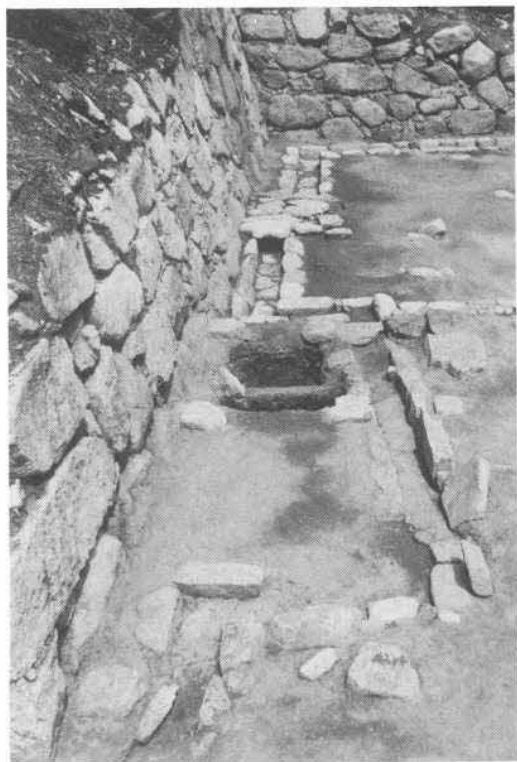
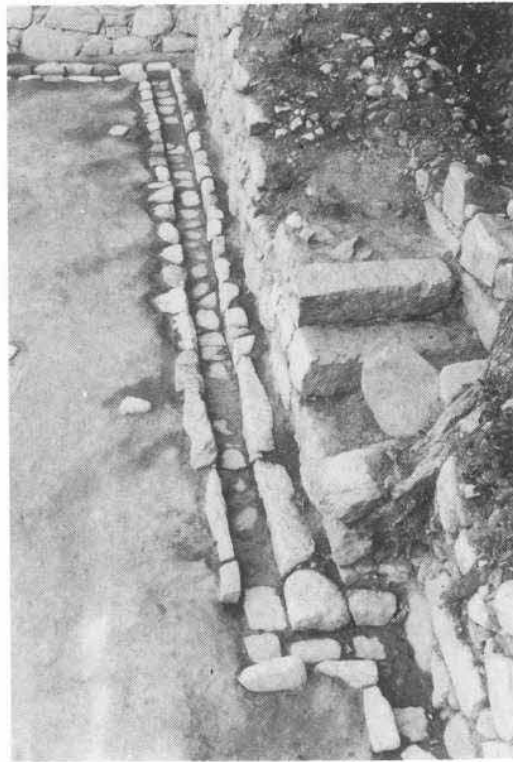
b. S D10排水溝

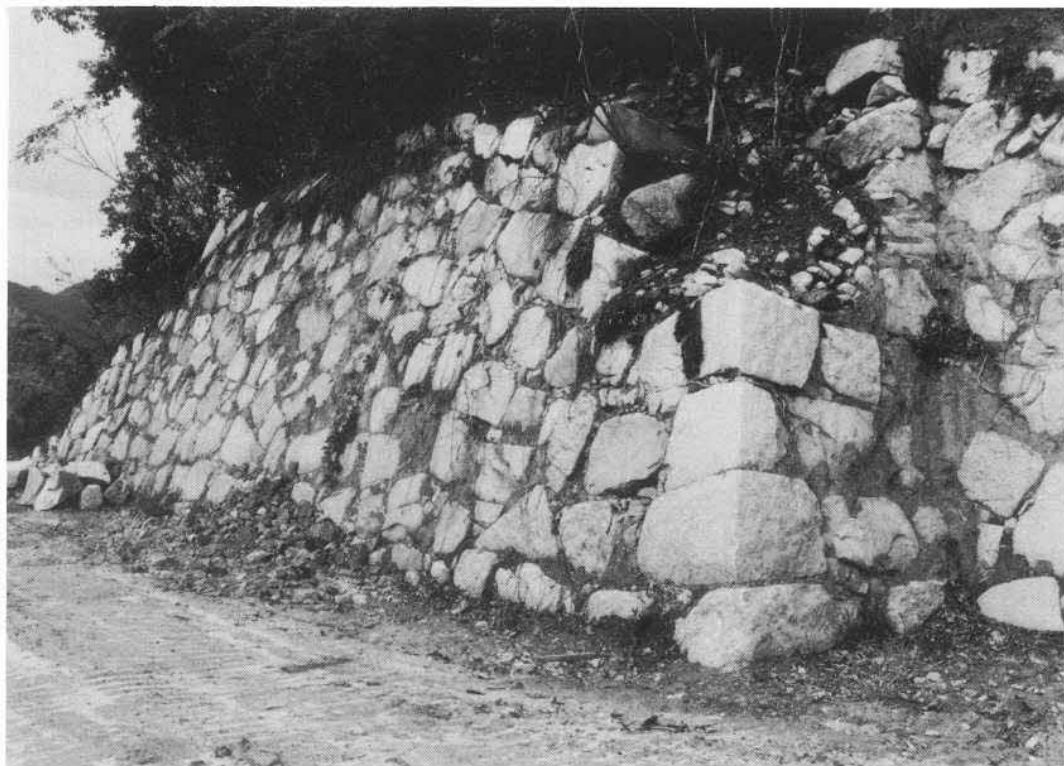
a. 本丸西側石垣全景（南から）

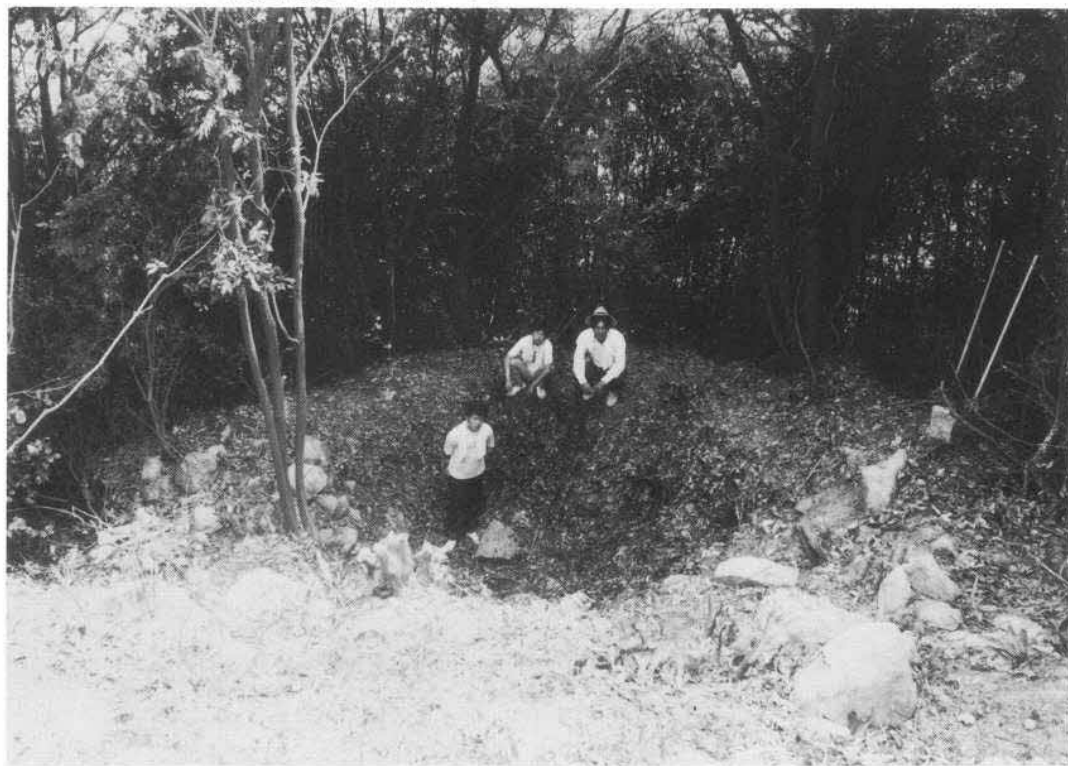
b. 第1号井戸全景

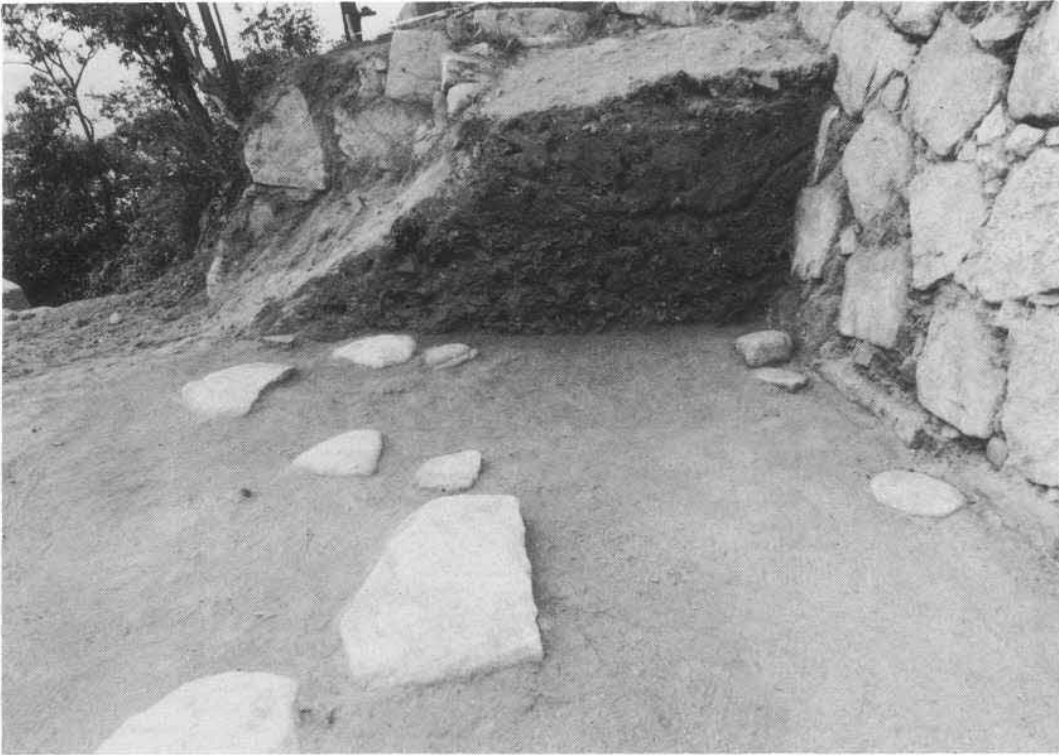
a. 瓦堆積状態 (SB7・8建物跡付近 北東から)

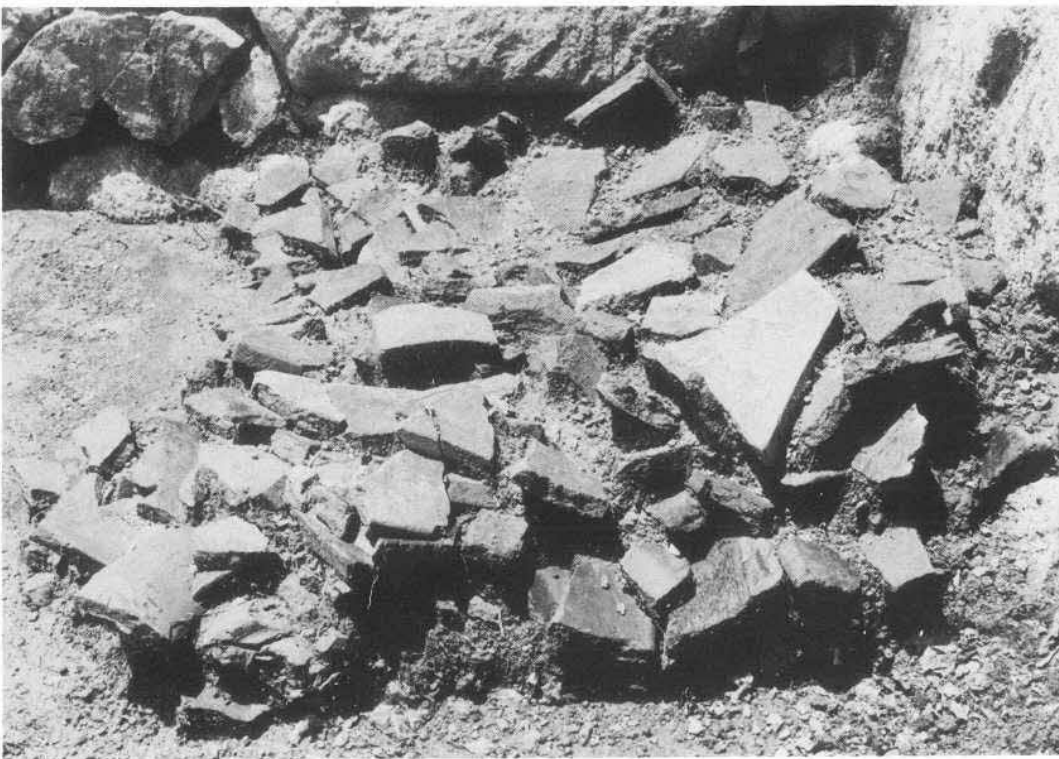
b. 瓦出土状態 (SB7・8建物跡付近 北東から)
